## INFORME EJECUTIVO

OBJETO: "CONSTRUCCION SEGUNDA ETAPA DEL COMPLEJO FERIA DEL MUNICIPIO DE ARAUCA, DEPARTAMENTO DE ARAUCA".

Secretaría de  
Infraestructura

CONTRATO DE OBRA No.: 612-2013

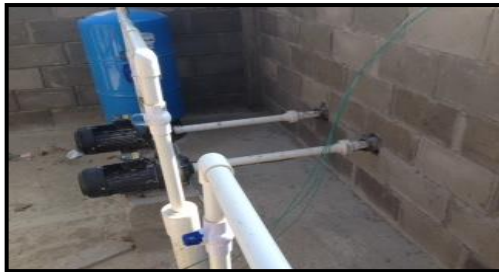
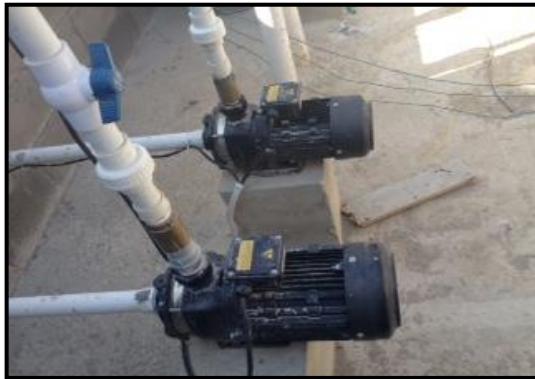
| SISTEMA PROYECTADO | SISTEMA INSTALADO | | | | | | | | | | | | | | | | | | | | | | | | | | | | | | | | |
|---|---|---|---|---|---|---|---|---|---|--|---|---|---|---|---|--|---|---|---|---|---|---|--|---|---|---|---|---|--|---|---|---|---|
| <p>Se instalarán dos tanques hidro acumuladores que deben cumplir las siguientes características:</p> <ul style="list-style-type: none"> <li>• Volumen del tanque 200 litros</li> <li>• Volumen de regulación (bolsa) 70 litros</li> <li>• Presión de trabajo será de 37 ms de columna de agua</li> <li>• La presión de prueba debe ser el 1,5 de presión de trabajo del equipo</li> <li>• Manómetro para medición hasta 105 m de columna de agua</li> <li>• Boquilla para inyección de aire</li> </ul> <p>La descarga de cada bomba tendrá un manómetro para lectura hasta 150 psi, diámetro 8 cms.</p> <p><b><u>EQUIPO DE BOMBEO</u></b></p> <table> <tr> <td>Caudal</td><td>5 litros/seg</td></tr> <tr> <td>Cabeza dinámica total</td><td>35 m</td></tr> <tr> <td>Presión de descarga</td><td>33 m</td></tr> <tr> <td>Cabeza neta de succión</td><td>3 m</td></tr> <tr> <td>Diámetro mínimo tubería de succión</td><td></td></tr> <tr> <td>Bomba 1</td><td>2½"</td></tr> <tr> <td>Bomba 2</td><td>2½"</td></tr> <tr> <td>Diámetro mínimo tubería de descarga</td><td></td></tr> <tr> <td>Bomba 1</td><td>2½"</td></tr> <tr> <td>Bomba 2</td><td>2½"</td></tr> </table> <p>Las bombas serán centrífugas de eje horizontal para 3500 R.P.M. y se fraccionarán en dos unidades para el 100% del caudal total cada una</p> <p>Los motores serán eléctricos tipo jaula de ardilla a prueba de humedad y con las siguientes características:</p> <ul style="list-style-type: none"> <li>• Pintura exterior especial para protegerlo contra la corrosión</li> <li>• Tensión conmutable de 220 a 440 V</li> <li>• Capacidad de reducción de tensión hasta en un 15% de la tensión nominal</li> <li>• Capacidad hasta en un 5% en las oscilaciones de la tensión, sin disminución de su potencial nominal</li> <li>• Capacidad admisible de sobrecarga de 1,5 % y + 25% par de arranque garantizado</li> </ul> <p>Disminución máxima del número nominal de revoluciones 20% con carga nominal</p> | Caudal | 5 litros/seg | Cabeza dinámica total | 35 m | Presión de descarga | 33 m | Cabeza neta de succión | 3 m | Diámetro mínimo tubería de succión | | Bomba 1 | 2½" | Bomba 2 | 2½" | Diámetro mínimo tubería de descarga | | Bomba 1 | 2½" | Bomba 2 | 2½" | <p>Se instaló un hidro acumulador que tienen las siguientes características:</p> <ul style="list-style-type: none"> <li>• Volumen del tanque 100 litros</li> </ul> <p>Se desconoce la presión de trabajo; la descarga no cuenta con un manómetro para lectura de presión</p> <p><b><u>EQUIPO DE BOMBEO</u></b></p> <p>Se desconoce el caudal de bombeo</p> <table> <tr> <td>Diámetro de tubería de succión</td><td></td></tr> <tr> <td>Bomba 1</td><td>1- 1/4"</td></tr> <tr> <td>Bomba 2</td><td>1-1/4"</td></tr> <tr> <td>Diámetro de tubería de descarga</td><td></td></tr> <tr> <td>Bomba 1</td><td>1- 1/4"</td></tr> <tr> <td>Bomba 2</td><td>1- 1/4"</td></tr> </table> <p>Se tienen dos bombas centrífugas de eje horizontal instaladas</p> <p>Se desconoce el tipo de motores tienen las bombas, no se pudo observar en la placa sus características</p> <p>Nota. El sistema hidroneumático instalado tiene características diferentes a las definidas por el consultor.</p> | Diámetro de tubería de succión | | Bomba 1 | 1- 1/4" | Bomba 2 | 1-1/4" | Diámetro de tubería de descarga | | Bomba 1 | 1- 1/4" | Bomba 2 | 1- 1/4" |

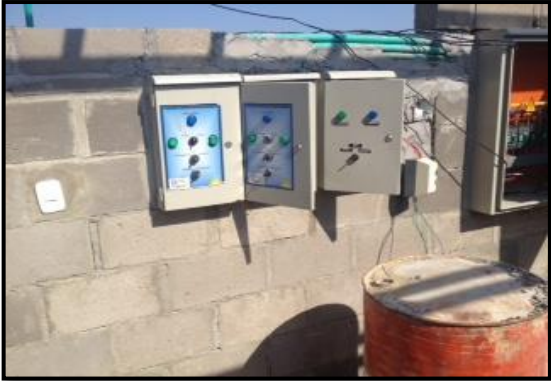
| SISTEMA PROYECTADO | SISTEMA INSTALADO |
|---|---|
| <p><b><u>TABLERO DE CONTROL</u></b></p> <p>Armario metálico en lámina Cold Rolled calibre 16<br/>Interruptor automático termo magnético.</p> <p>Totalizador y un interruptor automático termo magnético independiente para cada motor para protección y desconexión general de los equipos<br/>Arrancadores de motores con conexión directa o arranque en estrella- triángulo<br/>Sistema de señalización y control. Para el control de cada motor se deben tener los siguientes elementos</p> <ul style="list-style-type: none"> <li>• Un pulsador para arranque y parada de los motores</li> <li>• Una lámpara de señalización para funcionamiento normal</li> <li>• Una lámpara de señalización para indicación de disparo del relé térmico</li> <li>• Pulsador para reposición del relé térmico</li> <li>• Un switch para seleccionar la operación manual o automática de los equipos, para garantizar el desgaste parejo de los equipos</li> </ul> <p>Los pulsadores deben reunir las siguientes características:<br/>Capacidad de la corriente a 220 Voltios: 7 Amp<br/>Capacidad de la corriente a 125 Voltios: 7 Amp<br/>Capacidad de la corriente a 380 Voltios: 6 Amp<br/>Vida útil: 10 millones de maniobras<br/>Conductor de conexión: máximo No.: 14 AWG<br/>Aparatos de medida (voltímetro, amperímetro conductor de fases).</p> | <p><b><u>TABLERO DE CONTROL</u></b></p> <p>Armario metálico en lámina Cold Rolled calibre 16.<br/>Se desconoce las especificaciones técnicas del tablero de control instalado, actualmente esta fuera de servicio, por ignición de todos sus componentes.</p> <p>El contratista no reparó el tablero de control, no realizó las pruebas necesarias para entregarlo funcionando adecuadamente, ni adiestró el personal para la operación y mantenimiento.</p> <p>Nota: El contratista no suministró los catálogos y especificaciones técnicas del tablero de control instalado y necesario para el bombeo del agua a las diferentes instalaciones del complejo ferial y un manual de operación y mantenimiento del sistema eléctrico instalado</p> <p>El contratista no realizó las pruebas para la puesta en funcionamiento del sistema eléctrico instalado.</p> |

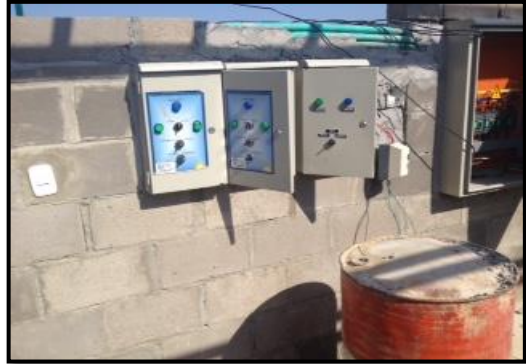
| SISTEMA PROYECTADO | SISTEMA INSTALADO |
|---|---|
| <p>Disminución máxima del número nominal de revoluciones 20% con carga nominal</p> <p><b><u>TABLERO DE CONTROL</u></b></p> <p>Armario metálico en lámina Cold Rolled calibre 16<br/>Interruptor automático termo magnético Totalizador y un interruptor automático termo magnético independiente para cada motor para protección y desconexión general de los equipos<br/>Arrancadores de motores con conexión directa o arranque en estrella- triangulo<br/>Sistema de señalización y control. Para el control de cada motor se deben tener los siguientes elementos</p> <ul style="list-style-type: none"> <li>• Un pulsador para arranque y parada de los motores</li> <li>• Una lámpara de señalización para funcionamiento normal</li> <li>• Una lámpara de señalización para indicación de disparo del relé térmico</li> <li>• Pulsador para reposición del relé térmico</li> <li>• Un switch para seleccionar la operación manual o automática de los equipos, para garantizar el desgaste parejo de los equipos</li> </ul> <p>Los pulsadores deben reunir las siguientes características:</p> <p>Capacidad de la corriente a 220 Voltios: 7 Amp<br/>Capacidad de la corriente a 125 Voltios: 7 Amp<br/>Capacidad de la corriente a 380 Voltios: 6 Amp<br/>Vida útil: 10 millones de maniobras<br/>Conductor de conexión: máximo N°: 14 AWG<br/>Aparatos de medida (voltímetro, amperímetro conductor de fases).</p> | <p><b><u>TABLERO DE CONTROL</u></b></p> <p>Armario metálico en lámina Cold Rolled calibre 16. Se desconoce las especificaciones técnicas del tablero de control instalado, actualmente esta fuera de servicio, porque todos sus componentes se quemaron.</p> <p>Nota: El contratista no entregó los catálogos y especificaciones técnicas del tablero de control instalado del sistema de bombeo del agua a las diferentes instalaciones del complejo ferial y un informe detallado con las características del sistema eléctrico instalado</p> <p>El contratista no realizó las pruebas para la puesta en funcionamiento del sistema eléctrico instalado con presencia del personal de la interventoría, para lo cual se registrará en la bitácora la actividad.</p> |

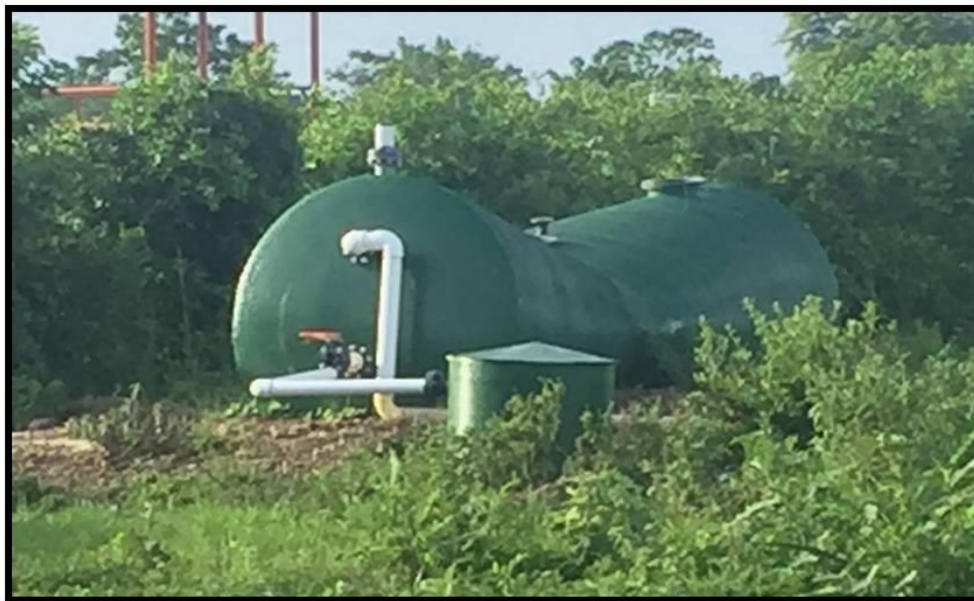
Debido a que los corrales y la estación de bombeo de aguas de lavado del complejo ferial no está en funcionamiento, no existen las condiciones técnicas necesarias para realizar la etapa de pruebas y puesta en marcha de la estación de bombeo, del estercolero y el biodigestor, lo expresado por la firma constructora de la obra en su manual de operación y mantenimiento respecto a este proceso de arranque y puesta en marcha puede durar entre cuatro a seis meses.

Biodigestor instalado en el complejo ferial.

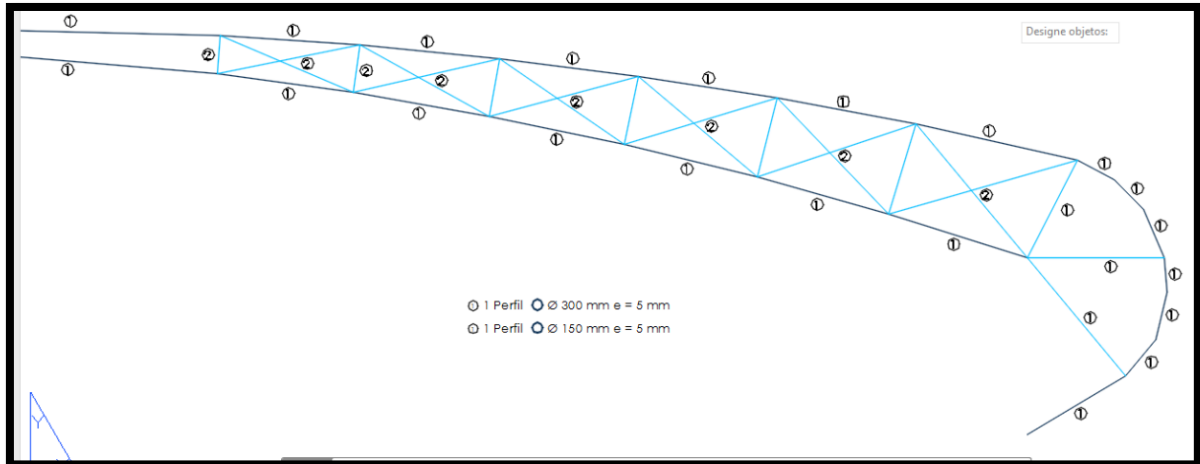
**FIGURA 2.** Diseño de la estructura metálica de la cubierta del coliseo, de acuerdo a planos constructivos- perfiles a utilizar en las diagonales y estructura soporte.

Se puede observar que los cordones superior e inferior de las cerchas proyectadas en los diseños y planos del proyecto, entregados al contratista, corresponden a tubos de 300 mm de diámetro y que las diagonales planteadas correspondían a cordones de 150 mm de diámetro.

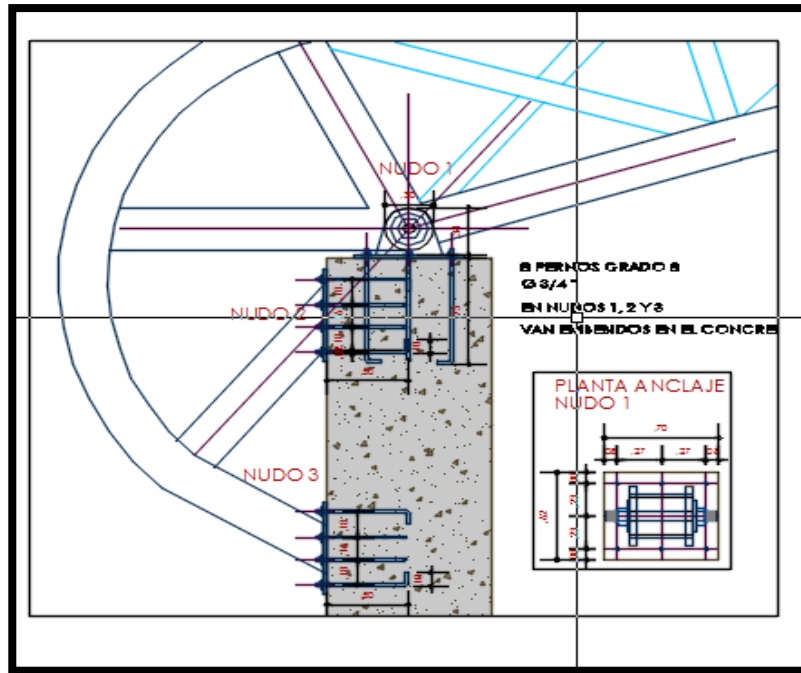
**FIGURA 3.** Apoyos de la estructura metálica, de acuerdo al diseño.

Los apoyos proyectados, en el diseño inicial de la estructura estaban comprendidos por tres nodos o platinas embebidas en las columnas de concreto. Sin embargo, el contratista consideró que la estructura de cubierta proyectada en los diseños iniciales era demasiado pesada, por lo que propuso hacer su revisión estructural y determinar si se podía disminuir la carga y diámetros de la tubería que la conformaban. Realizado esto, el contratista procedió a entregar unos planos de cubierta del coliseo para revisión y aprobación por parte de la interventoría, sin el lleno de las especificaciones técnicas que argumentaran y justificaran el cambio en el diseño; esto conllevó a que pese a la observaciones y requerimientos de la interventoría, la firma contratista nunca completara los soportes técnicos y documentos necesarios para la aprobación del cambio de diseño de la cubierta inicialmente contemplada en el contrato.

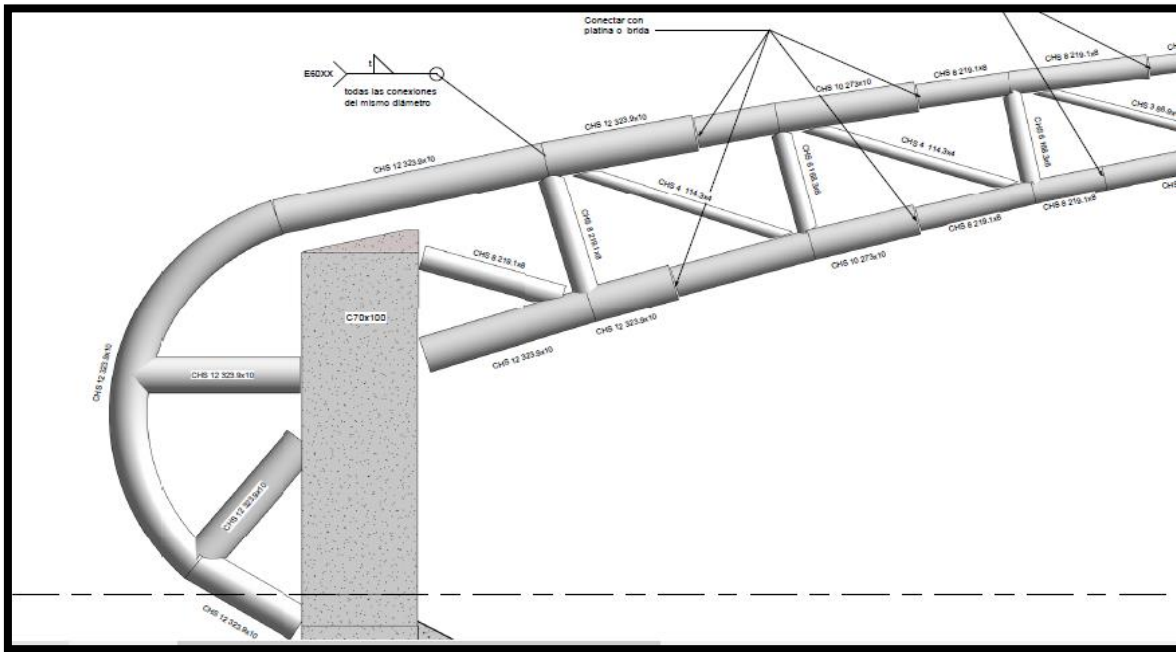
**FIGURA 4.** Estructura de la cubierta propuesta por el contratista.

Revisado el plano de la cubierta propuesto por la firma contratista, se observaba lo siguiente:

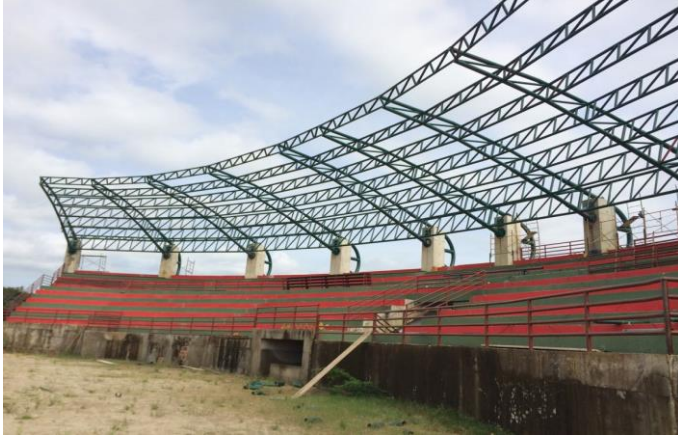
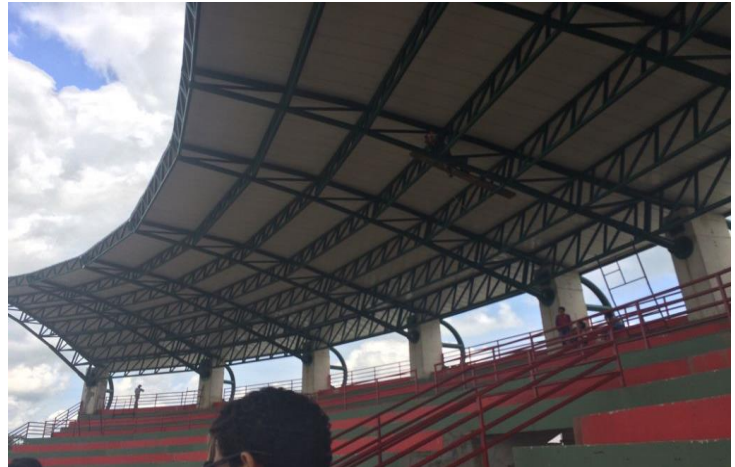
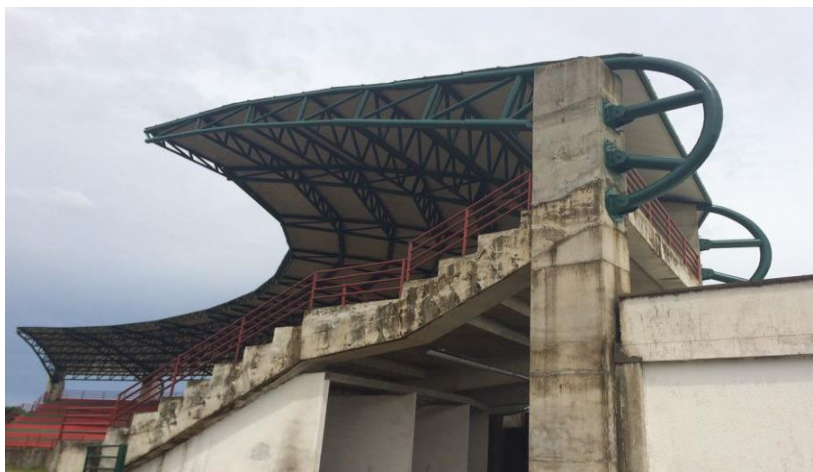
realizada en conjunto con el DNP se observa los trabajos extemporáneos que ejecutó el contratista para la instalación de la cubierta, en el mes de septiembre de 2016.

Construcción y montaje de la cubierta por fuera del plazo contractual.

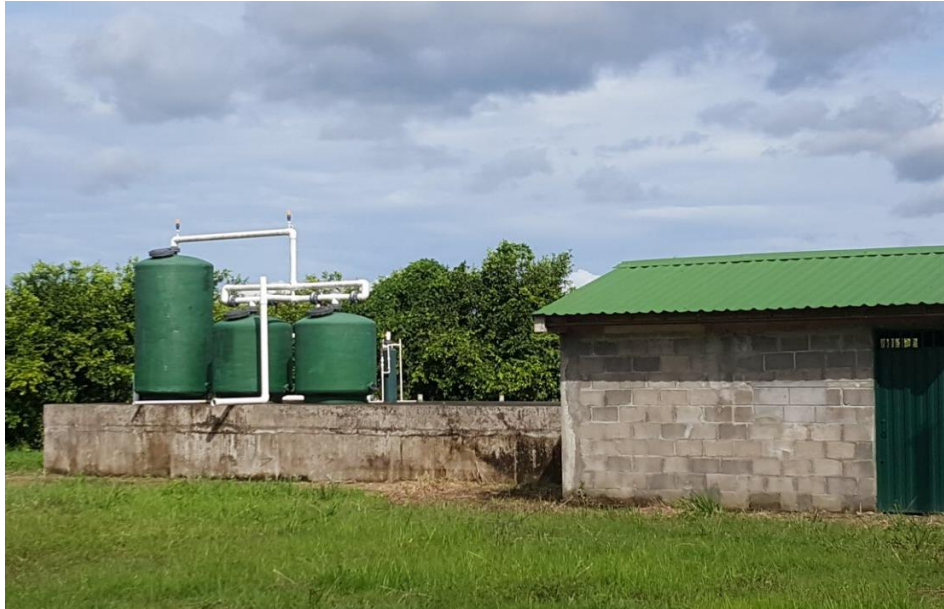
## PLANTA DE TRATAMIENTO DE AGUA POTABLE

La planta de tratamiento de agua potable se encuentra instalada en el sitio de la obra, pero no fue recibida por la interventoría por los aspectos mencionados anteriormente; dicha planta **no se encuentra operando**, y no fue interconectada al pozo profundo. Esta es una situación crítica para la ejecución del proyecto porque al no estar en funcionamiento la PTAP no es posible dar suministro de agua potable a las instalaciones del complejo ferial; además que esto conllevó a que no se pudieran probar las conexiones de las instalaciones hidráulicas que distribuyen el agua a todo el complejo de ferias.

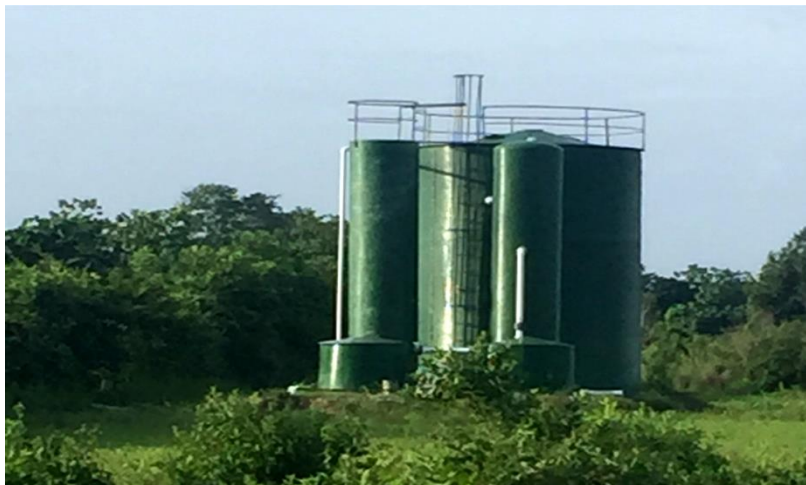
## PLANTA DE TRATAMIENTO DE AGUAS RESIDUALES

La planta de tratamiento de aguas residuales domésticas se encuentra instalada en el sitio de la obra, pero no fue recibida por la interventoría por los aspectos mencionados anteriormente; dicha planta **no se encuentra operando**, y no fue interconectada al sistema sanitario del complejo ferial. Esta es también una situación muy crítica para el proyecto porque no se cuenta con un sistema operando para el tratamiento y disposición final de las aguas residuales domésticas de toda la infraestructura existente; además que no ha sido posible probar las instalaciones sanitarias del complejo ferial al no estar en funcionamiento la PTAB.

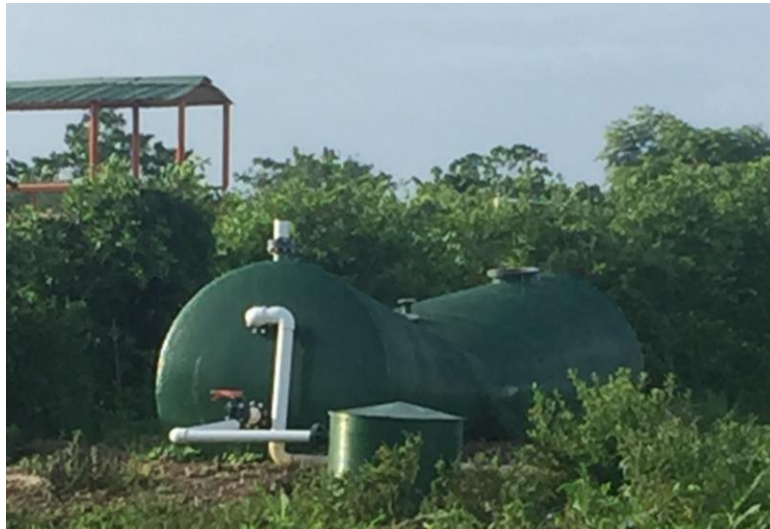
## **BIODIGESTOR**

El biodigester se encuentra instalado en el sitio de la obra, pero no fue recibido por la interventoría por los aspectos mencionados anteriormente; dicho sistema no se encuentra operando. Esta situación es crítica para el normal funcionamiento del complejo ferial, debido a que este sistema se contempló en el diseño hidro sanitario como la alternativa para el tratamiento de las aguas residuales y excretas de los animales, y al no estar operando no es posible ingresarlos a la zona de corrales. El biodigester al no colocarse en operación generó internamente comprensión, como se evidencia en la fotografía lo cual hace presumir que existe deterioro en el tanque plástico.
